Asesment Bangunan Gedung di Universitas Tadulako Palu pasca Gempa 28 September 2018 untuk Pelaksanaan Rehabilitasi dan Rekonstruksi

I.K. Sulendra^{a*}

Received: 19 December 2020; revised: 25 January 2021; accepted: 27 January 2021

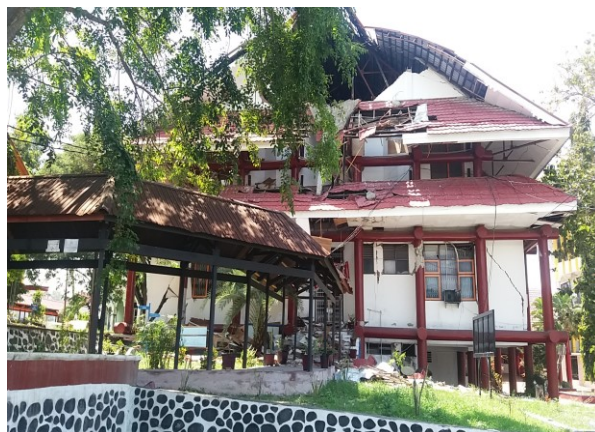
- 4) Kerusakan struktural lainnya adalah terlepasnya struktur rangka kap (Gambar 4).
- 5) Kerusakan struktur lainnya adalah : benturan (*pounding*) antar massa bangunan karena jarak dilatasi antar bangunan yang terlalu kecil
- 6) Retakan dinding pada lantai 1 (satu) karena tidak ada/kurangnya besi angker dari kolom ke dinding serta tidak adanya balok latei di atas kusen dengan bukaan lebar, kerusakan pada rangka dan penutup plafond di lantai 2 (dua) atau di atasnya karena fleksibilitas rangka *plafond* yang besar menggunakan rangka baja ringan (Gambar 5, Gambar 6 dan Gambar 8).

Gambar 4. Kerusakan pada struktur kap

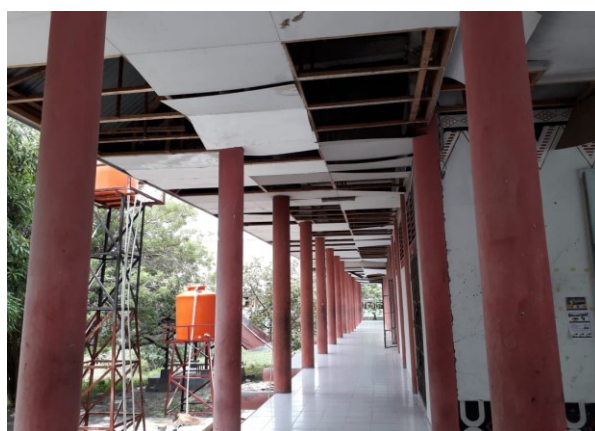
Gambar 5. Kerusakan *plafond* bangunan sederhana

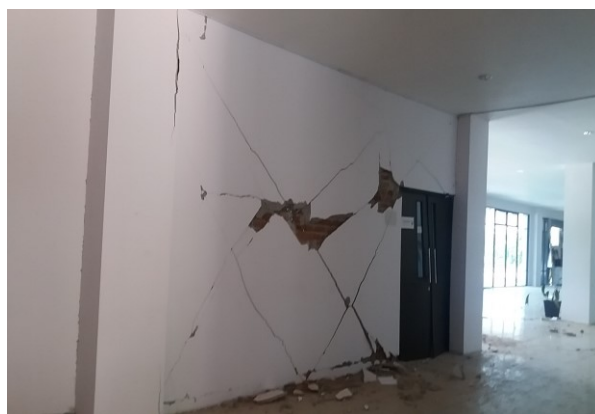
Gambar 6. Kerusakan dinding bangunan bertingkat

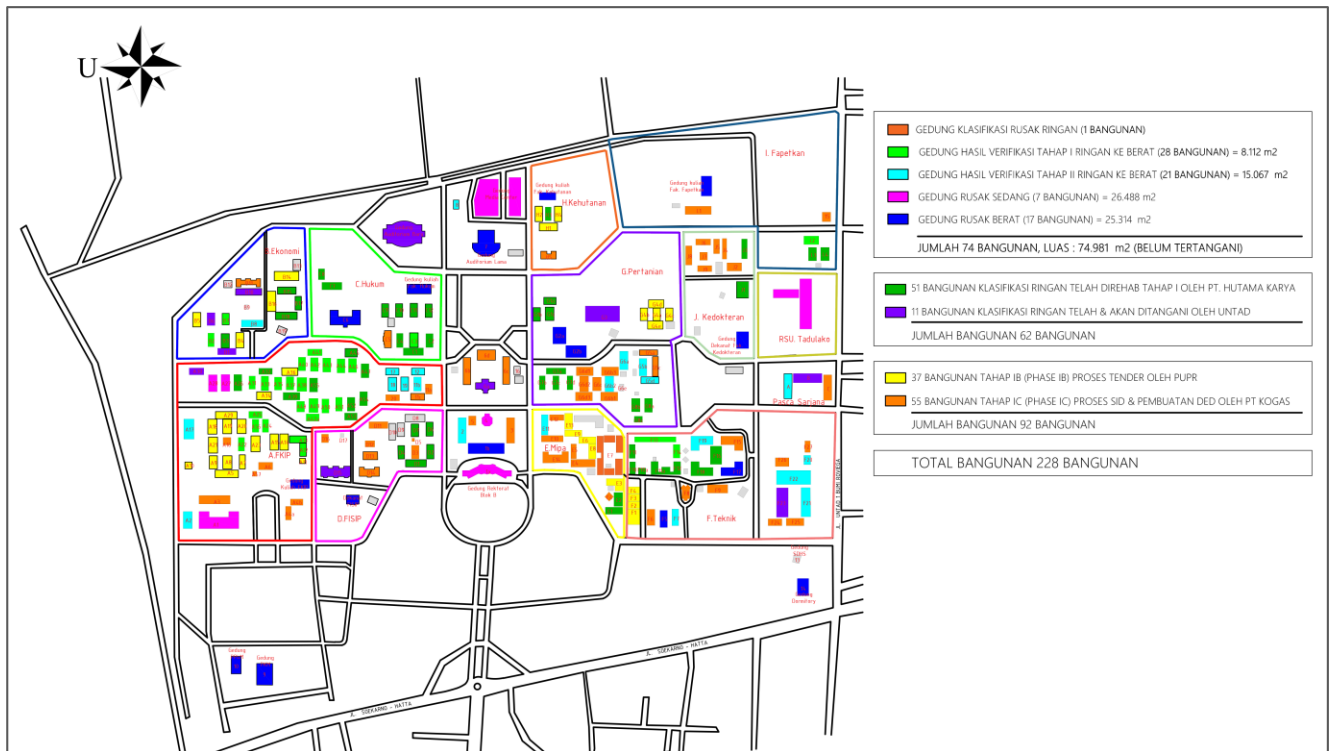
Gambar 7. Masterplan kondisi pasca asesmen dan perbaikan bangunan gedung UNTAD tahun 2020

Hasil asesmen dengan mengacu pada Gambar 7 adalah sebagai berikut:

- 1) Bangunan sederhana mengalami kerusakan ringan-sedang berupa *spalling*/pecahnya lapisan beton bawah kolom akibat tulangan yang korosi dan kelembaban.
- 2) Retakan pada join kolom-ring balok akibat pengerjaan konstruksi yang kurang baik.
- 3) Kerusakan non struktural berupa retakan dinding, penutup lantai, lepasnya penutup *plafond* dan atap.

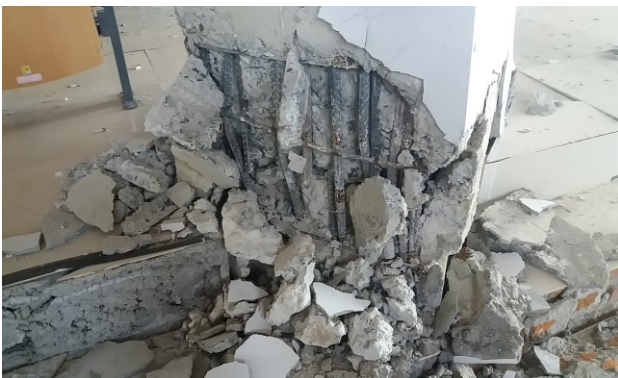
- 1) Penurunan tanah urug bawah lantai, karena tanah timbunan yang tebal dan pemadatan kurang baik.
- 2) Keruntuhan tipe *soft story*, yaitu kekakuan tingkat (khususnya lantai dasar) sehingga bangunan roboh akibat kolom lantai 1 (satu) tidak kuat menahan beban lateral gempa.
- 3) Pecahnya (*spalling and crushing*) bagian bawah kolom lantai dasar dan join balok-kolom, hal ini karena tulangan geser (sejangkang ikat) yang terpasang tidak mampu menahan beban geser gempa, selain diameter, detail penulangan ternyata spasinya juga terlalu besar.

Gambar 8. Kerusakan elemen struktur kolom
