Asesmen Bangunan Gedung Pemda Kota Palu, Donggala dan Parigi Moutong Pasca Gempa 28 September 2018

H. Listiawaty^a, I.K. Sulendra^a dan T. Hilmansyah^a

^aJurusan Teknik Sipil, Fakultas Teknik Universitas Tadulako, Palu, Indonesia, 94112

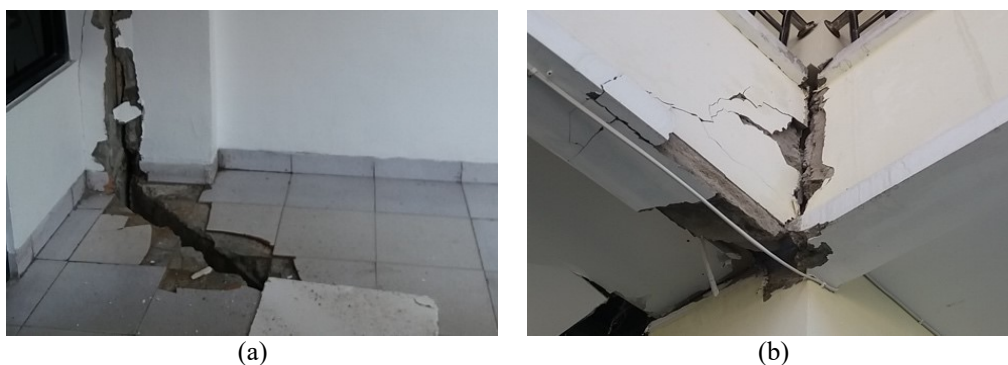
Gambar 1. Bangunan dengan kategori Rusak Sedang Kantor Wali Kota Palu, (b) Kantor DPRD Kabupaten Parigi Moutong

- 1) Kerusakan elemen-elemen struktural pasca gempa 28 September 2018 berupa :
 - a) Retakan atau retak terbuka pada sudut-sudut massa bangunan gedung Kantor Wali Kota Palu (*Gambar 1a*).
 - b) Retakan pada ujung-ujung atas kolom lantai 1 (satu) pada bangunan gedung Kantor DPRD Kabupaten Parigi Moutong (*Gambar 1b*).
 - c) Retakan struktur lainnya berupa retak ringan pada ujung bawah kolom seperti pada bangunan gedung Kantor Bupati dan DPRD Kabupaten Donggala (*Gambar 2b* dan *Gambar 2c*).
 - d) Pergeseran pada area dilatasi antar kolom seperti pada bangunan RSUD Anuntaloko Parigi (*Gambar 2d*).
- 2) Kerusakan elemen-elemen nonstruktural

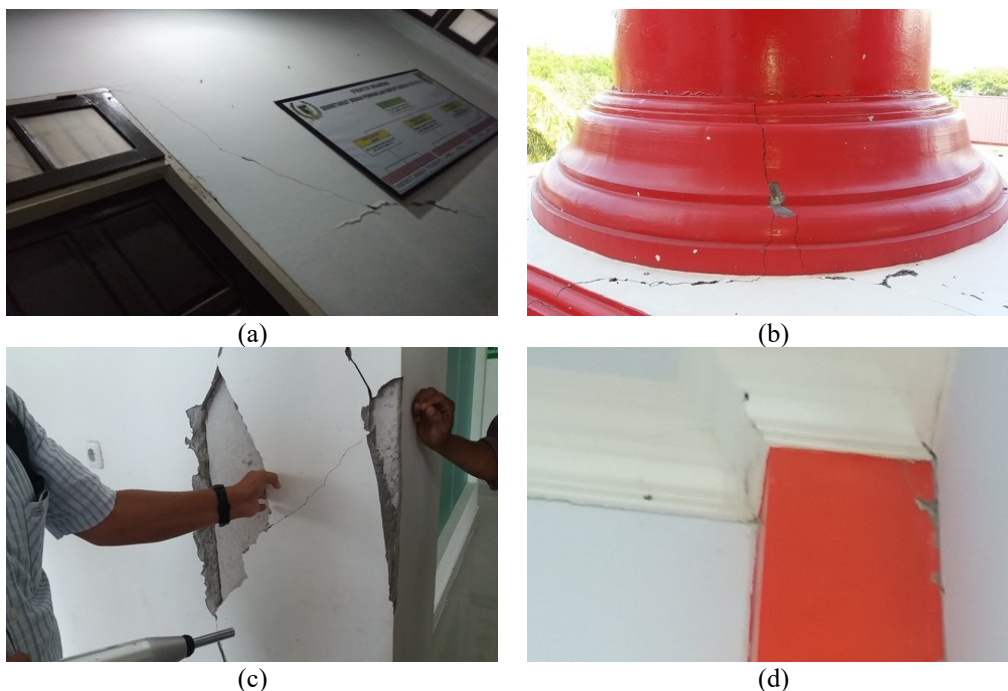
Gambar 2. Bangunan dengan kategori Rusak Ringan: (a). Kantor DPRD Kota Palu, (b) Kantor Bupati Donggala, (c) Kantor DPRD Kab. Donggala, (d) RSUD Anuntaloko Parigi

- a) Retakan kecil hingga rekahan pada dinding partisi
 - b) Runtukan penutup hingga rangka *plafond* khususnya yang menggunakan rangka *plafond* baja ringan (kasus di bangunan Kantor DPRD Kabupaten Parigi Moutong).
 - c) Terkupasnya beberapa lapisan penutup lantai.
 - d) Retakan pada kolom *ornament* yang didalamnya dipasang pipa air hujan (kasus pada bangunan RSUD Anuntaloko Parigi).
 - e) Runtuhan kuda-kuda pasangan batu bata (kasus pada Kantor DPRD Kabupaten Parigi Moutong dan kantor Bupati Kabupaten Donggala).
 - f) Retakan dinding pada area: sudut kusen, bawah kusen, pertemuan dinding-kolom praktis.
 - g) Terkupasnya plesteran kolom.
 - h) Rekahan pada talud pasangan pondasi batu kali (kasus pada kantor Bupati Kabupaten Donggala).
 - i) Lapuknya penutup *plafond* seperti pada kantor DPRD Kota Palu (*Gambar 2a*).

- d) Perbedaan deformasi permanen pada kolom berdekatan (area dilatasi antar bangunan), seperti kasus gedung Rawat Inap RSUD Anuntaloko Parigi, perbaikan dilakukan dengan tambahan plesteran pada kolom sehingga tidak terlihat lagi perbedaan posisi kolom. Hal ini untuk mengembalikan segi estetika bangunannya.

- b) Untuk runtuh pada kuda-kuda batu bata dilakukan kekuatan kolom dan ring balok keliling sehingga jika terjadi gempa tidak akan runtuh lagi.
 - c) *Plafond* dengan rangka baja ringan sebaiknya diganti dengan rangka kayu. Untuk penutup *plafond* gipsun juga diganti dengan triplek, *lembersering*, *calsiboard* atau bahan lain yang tidak mudah runtuh saat terjadi gempa. Penutup *plafond* yang lapuk akibat hujan juga diganti, sebelum diganti kebocoran atap harus diperbaiki.
