Evaluasi Kerusakan Jalan Menggunakan Metode Pavement Condition Index (PCI) dan Surface Distress Index (SDI) Studi Kasus Jalan Pue Bongo – Kota Palu

E.R. Labaso^{a*}, M.S. Ishak^a dan M. Kasan

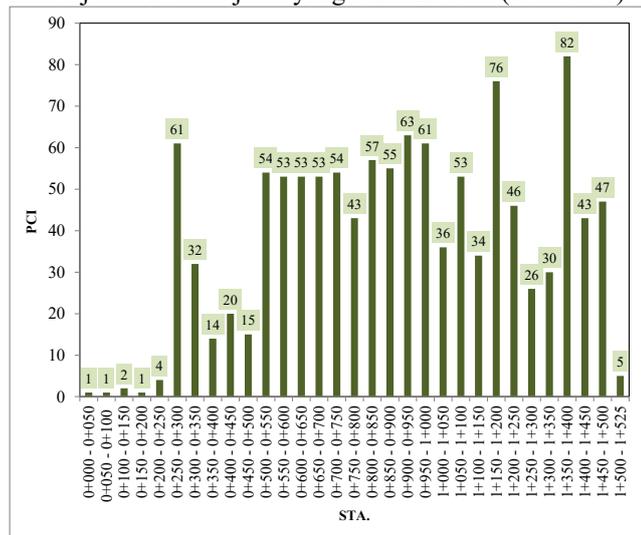
Gambar 1. Diagram batang nilai PCI

Berdasarkan Gambar 1 dapat disimpulkan bahwa kondisi fungsional dari jalan bervariasi dari kondisi terendah yaitu hancur dengan nilai PCI yaitu 1, sampai kondisi tertinggi yaitu baik dengan nilai PCI yaitu 82, dan nilai PCI rata-rata 37,90 dengan kategori jelek. Tabel 4 adalah persentase kondisi jalan berdasarkan standar tingkatan PCI.

Setelah mendapatkan nilai rata rata kerusakan Jalan Pue Bongo metode PCI yaitu 37,90 maka penanganan yang dapat dilakukan adalah rekonstruksi/daur ulang.

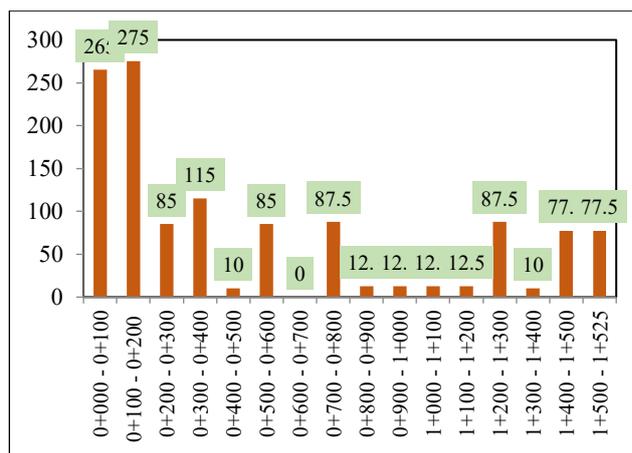
Berdasarkan perhitungan SDI pada segmen 1 diperoleh nilai SDI sebesar 265 yang berarti ruas jalan Pue Bongo pada stasiun 0+000 sampai 0+100 mengalami rusak sedang. Hasil penilaian kondisi perkerasan dengan menggunakan metode Surface Distress Index (SDI) didapatkan nilai rata-rata sepanjang jalan Pue Bongo Sta.0+000 sampai 1+525 yaitu sebesar 76,56 dengan kondisi sedang. Nilai SDI dapat dilihat dalam bentuk persentase kondisi permukaan perkerasan melalui Tabel 5 dan Gambar 2.

Gambar 2. Diagram batang Nilai SDI

Nilai rata rata kerusakan jalan Pue Bongo yang didapatkan dengan metode SDI yaitu 76,56 maka penanganan yang dapat dilakukan yaitu pemeliharaan.

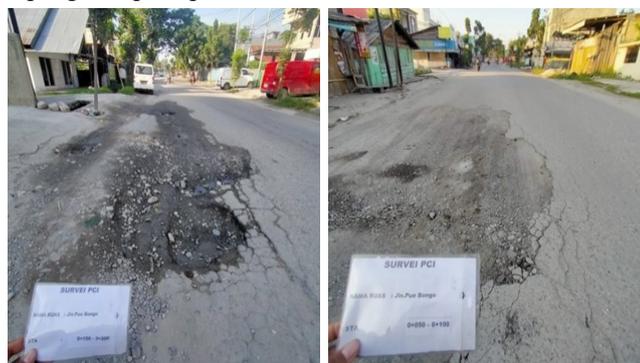
Gambar 3. Kerusakan lubang, retak kulit buaya, pelepasan butiran

Berdasarkan Gambar 3, Gambar 4, dan Gambar 5 dapat dilihat bahwa kerusakan pada jalan Pue Bongo sudah sangat parah yaitu terdapat kerusakan lubang, pelepasan butiran, retak kulit buaya, retak blok, retak memanjang/melintang, dan tambalan dangat tingkat keparahan tinggi. Bahkan ada beberapa titik di jalan Pue Bongo terdapat kerusakan yang hingga memenuhi seluruh badan jalan. Seperti yang kita ketahui bahwa kerusakan – kerusakan tersebut sangat mempengaruhi kenyamanan dan keamanan pengguna jalan. Maka dari itu pemilihan penanganan untuk jalan Pue Bongo baiknya dilakukan dengan tepat berdasarkan permasalahan pada jalan tersebut. Adapun penanganan jalan yang direkomendasikan berdasarkan metode SDI adalah Pemeliharaan dan untuk penanganan jalan berdasarkan metode PCI yaitu Rekonstruksi. Berdasarkan fakta lapangan maka penanganan yang lebih cocok untuk masalah kerusakan di jalan Pue Bongo adalah berdasarkan metode PCI yaitu Rekonstruksi.

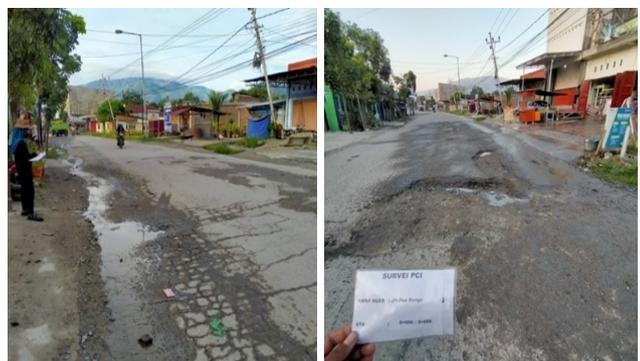
Gambar 4. Kerusakan lubang, retak memanjang, pelepasan butiran, retak kulit buaya

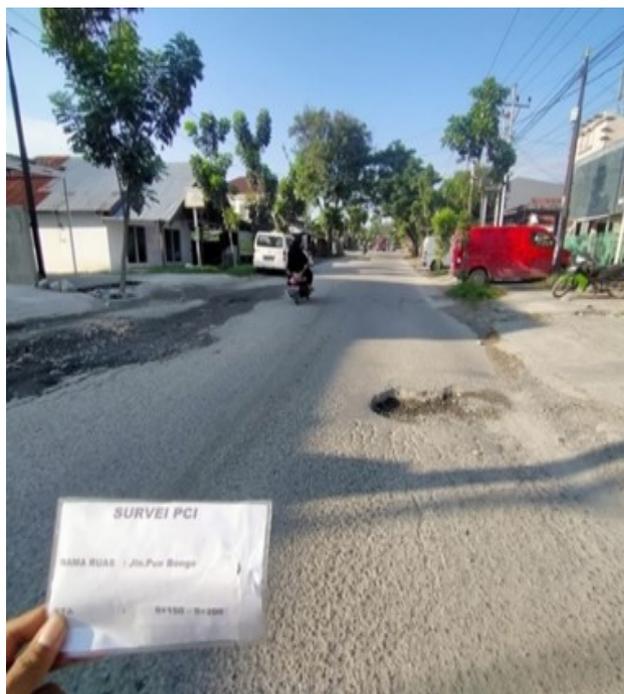
Gambar 5. Kerusakan Retak Blok, Pelepasan Butiran, Lubang, Retak melintang
