# Evaluasi Struktur Bangunan Eksisting Gedung Dinas Pendidikan dan Kebudayaan Kota Palu dengan *Analysis Linear Static Procedure Method*

**Abstract:** The Palu City Education and Culture Department Building, as a critical facility following the 2018 Palu earthquake, requires a structural performance evaluation to ensure its safety against future seismic hazards, considering its proximity to the Palu-Koro Fault. This study aims to evaluate the existing structure using the ASCE/SEI 41-17 standard. The evaluation methodology commenced with a Tier 1 screening process based on quick checks, with a performance objective of Collapse Prevention (CP) at the BSE-2E hazard level. Subsequently, a three-dimensional structural analysis using software ETABS was conducted to verify serviceability and strength performance (Demand Capacity Ratio/DCR) under load combinations in accordance with SNI 2847:2019 and SNI 1726:2019. The Tier 1 evaluation results indicated critical deficiencies, including the building's location within a surface fault rupture zone, potential overturning instability, excessive column axial and shear stresses, failure of the strong-column weak-beam principle, and inadequate t

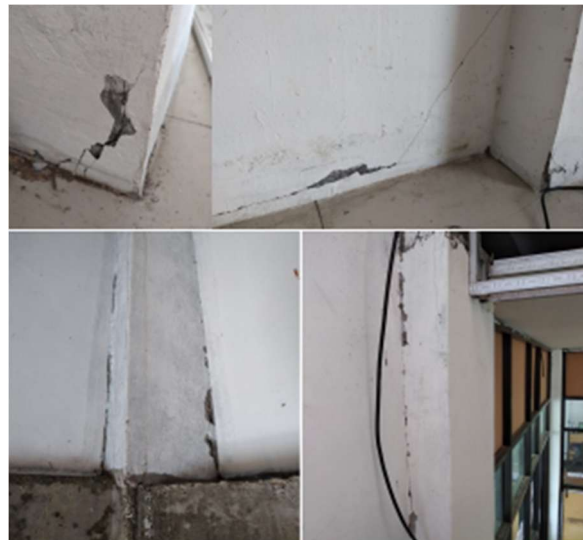
Kebudayaan, dengan sistem struktur beton bertulang konvensional 2 (dua) lantai. Kerusakan yang terjadi berupa retakan pada elemen non-struktural seperti dinding dan lantai serta rangka langit-langit. Elemen struktural juga mengalami kerusakan berupa beberapa retakan pada kolom, balok dan sambungan balok-kolom dapat dikategorikan segaia rusak sedang [1, 2]. Banyaknya kerusakan struktur bangunan gedung terjadi khususnya di lokasi dekat patahan utama (*near fault*) termasuk bangunan yang menjadi obyek penelitian ini [3]. Penelitian dan kajian tentang kerentanan kota Palu terhadap bahaya gempa telah dilakukan sebelum gempa 2018, yang menunjukkan bahwa daerah ini memiliki risiko tinggi terhadap bencana gempa sehingga diperlukan upaya mitigasi [4]. Identifikasi kerusakan infrastruktur dan

**Gambar 2.** Foto kerusakan struktur gedung Dinas Pendidikan dan Kebudayaan Kota Palu pasca gempa

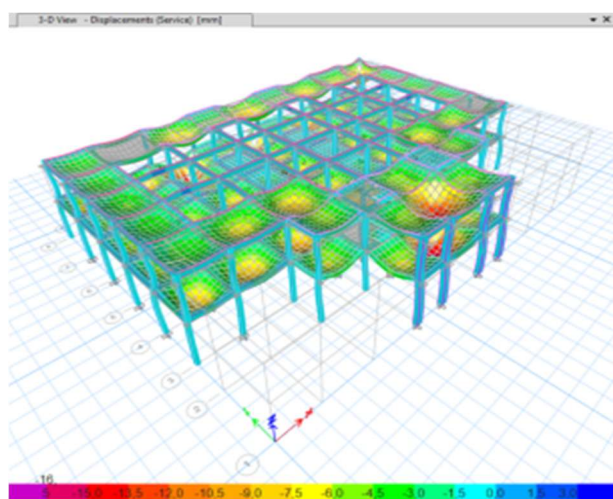
**Gambar 7.** Displacement beban gravitasi

Lendutan yang terjadi pada pelat lantai As E-F/7-8, Uz =16,977 mm, berdasarkan Tabel 6 batas lendutan maksimum yang digunakan untuk atap atau lantai.

Berdasarkan Tabel 6, maka lendutan yang terjadi memenuhi lendutan izin.

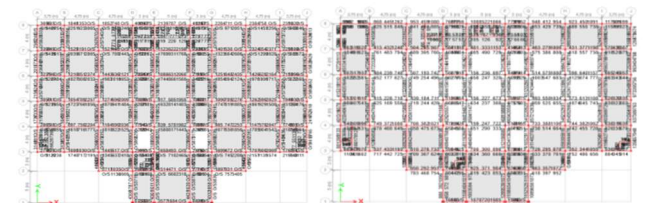
**Gambar 8.** Output As<sub>perlu</sub> tulangan longitudinal lantai 1 dan 2

Berdasarkan hasil analisis otomatis program ETABS, semua struktur balok yang berada pada lantai 2 secara teknis tidak mampu menahan kombinasi beban karena  $A_s \text{ tulangan} > A_s \text{ Aktual}$ . Sedangkan pada balok atap, terdapat beberapa struktur yang secara teknis tidak mampu menahan kombinasi beban (Tabel 8 dan Tabel 9). Rekapitulasi pengecekan jumlah balok gagal disajikan pada Tabel 10.

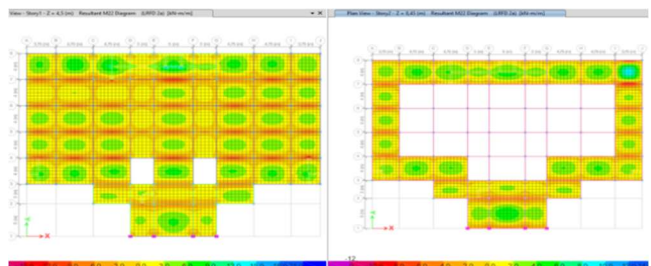
Berdasarkan *as built drawing* gedung Dinas Pendidikan dan Kebudayaan Kota Palu pelat lantai dan pelat atap menggunakan tulangan polos dengan jarak  $\phi 10 - 150$ . Dari hasil analisis ETABS diperoleh untuk Lantai 1 Momen nominal,  $M_n = 12,754 \text{ kN/m}$ , dimana  $0,9 M_n > \mu_u$  (tidak memenuhi). Untuk Lantai 2 Momen nominal =  $9,822 \text{ kN/m}$ , juga tidak memenuhi (Gambar 9).

**Gambar 9.** Diagram momen pelat lantai 2 dan atap
