Kajian Hidrologi untuk Mitigasi Longsor di Kawasan Jalan Sisi Lumajang (Sta.58+830 sd 59+930)

R.S. Karuru^{a*}, C.Z. Lioni^a, T.M.P. Mantong^a, B.R. Ramadhan^a dan F.R. Payung^a

^aJurusan Teknik Sipil, Fakultas Teknik Sipil Universitas Tadulako, Palu, Indonesia, 94118

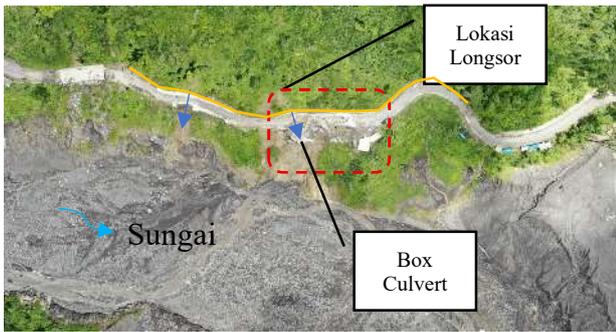
Gambar 2. Longsor jalan akses

Curah hujan dengan intensitas yang cukup tinggi terjadi mulai Senin Malam tgl 17 Oktober 2022 sampai dengan Kamis 03 november 2022 telah mengguyur wilayah Desa Sumberwuluh Kec. Candipuro - Kabupaten Lumajang termasuk juga di area Jalan Pendekat jembatan besuk kobokan di sisi Lumajang. **Gambar 2** menunjukkan lokasi longsor yang terjadi pada jalan akses ke arah pekerjaan Jembatan Besuk Koboan.

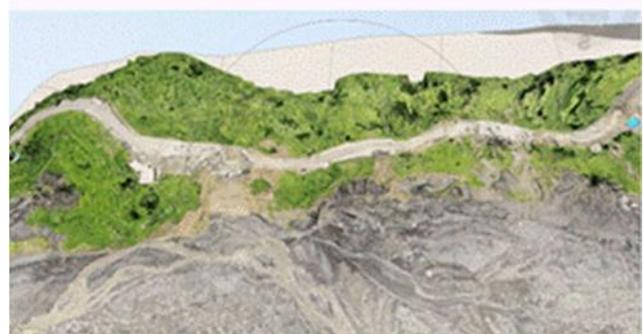
Gambar 3. Peta kondisi wilayah longsor

DAS Besuk Koboan memiliki luas 0.016 Km² yang terdiri dari hutan, semak belukar, perbukitan, dan sungai yang terdampak erupsi Gunung Semeru. Laju limpasan permukaan dapat dikurangi oleh vegetasi atau teknik bercocok tanam dengan menambah jumlah air yang tertahan diatas tanah (*surface detension*). DAS 1 mencakup wilayah STA 58+675 sampai 58+800 sedangkan DAS 2 mencakup wilayah STA 58+820 sampai 58+900 dan DAS 3 mencakup wilayah STA 59+020. dapat dilihat pada Gambar 3 dan Gambar 4.

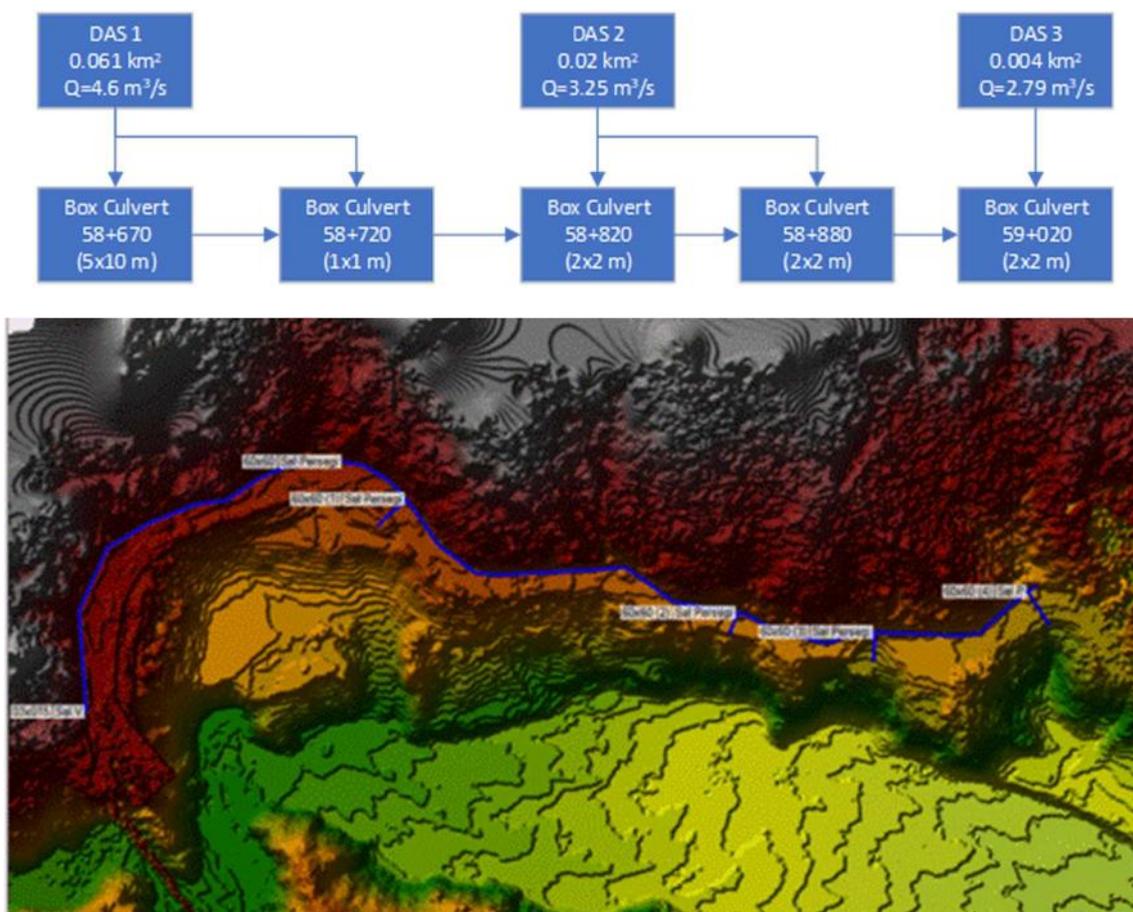
Gambar 5. Skema aliran pada saluran dan box perlintasan

Untuk mengetahui tinggi genangan dan vektor kecepatan aliran disuatu kawasan yaitu dengan memodelkan daerah genangan menggunakan software kombinasi antara *ArcGIS* dan Ekstensi *HEC-geoRAS*. Sumber data pengukuran menggunakan *Digital Terrain Model (DTM)* dengan teknologi *LIDAR* yang telah dilaksanakan oleh Tim Survey Topografi. DTM lokasi Tol Rengat Pekanbaru meliputi wilayah ruang jalan tol (ROW) dan Sungai Siak sepanjang 3,0 km hulu dan hilir As Jalan Tol dengan koridor total kanan dan kiri jalan tol rata-rata sekitar 100 meter.

Dengan pemodelan menggunakan program bantu *HEC-geoRAS* melalui *RAS-Mapper terrain* yang terbentuk berdasarkan kontur secara alami akan menjadi pola aliran sungai dan cekungan air diwilayah sungai dan kawasan

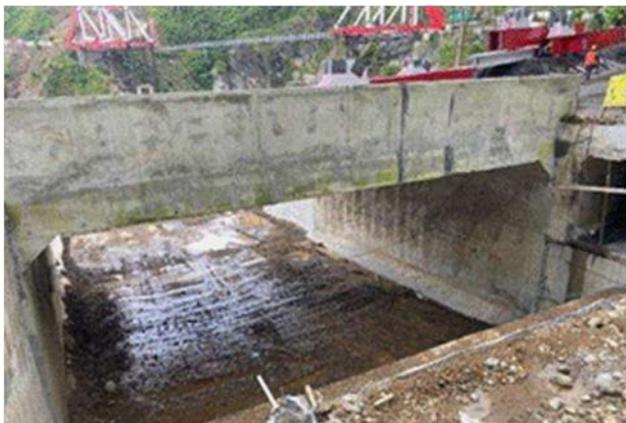
Gambar 6. Penampang *Box culvert* 58+675

Box culvert STA 58+675 dimensi penampang dengan lebar 10 meter dan tinggi 5 meter memiliki dua fungsi yaitu sebagai tampungan debit banjir dan longsor material dari tebing. Pada Gambar 7 adalah penampang *box culvert*. Struktur ini dirancang untuk mengalirkan debit banjir rancangan sebesar Q50 = 4,67 m³/s. Desain geometrik *box culvert* memiliki lebar 10 meter dan tinggi 5 meter, sehingga mampu menampung aliran dengan kapasitas yang cukup besar (Gambar 6).

Kemiringan dasar *box culvert* ditetapkan sebesar 0,5% atau 0,005, yang berfungsi untuk memberikan energi gravitasi yang cukup agar aliran dapat mengalir secara lancar. Selain itu, permukaan saluran menggunakan material beton dengan koefisien kekasaran Manning (n) sebesar 0,03, yang merupakan nilai standar untuk beton halus dan memberikan indikasi bahwa hambatan aliran dalam saluran relatif kecil.

- Q50 = 4.67 m³/s
- Desain *Box culvert* = lebar 10 m dan tinggi 5 m
- Kemiringan *Box culvert* 0.5% atau 0.005
- Koefisien manning/kekasaran *box culvert* = 0.03 (beton)

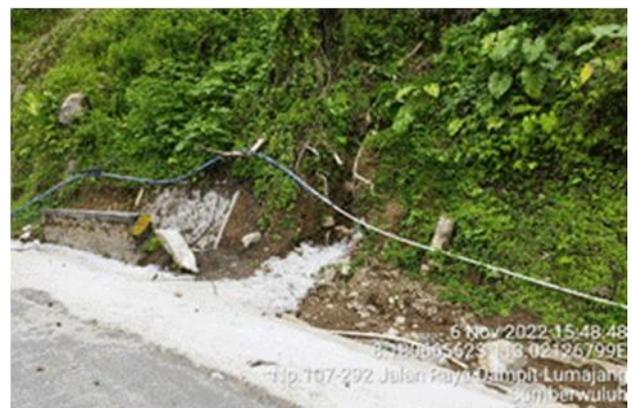
Gambar 7. Penampang *Box culvert* 58+820 tertutup

Box culvert STA 58+820 Dimensi penampang dengan lebar 2 meter dan tinggi 2 meter memiliki dua fungsi yaitu sebagai tampungan debit banjir dan longsor material dari tebing. Gambar 8 memperlihatkan penampang *Box culvert* tertutup pada STA 58+820 yang dirancang untuk mengalirkan debit banjir rencana sebesar Q50 = 3,25 m³/s. Struktur ini memiliki dimensi lebar 2 meter dan tinggi 2 meter, sehingga sesuai untuk kondisi aliran dengan kapasitas sedang pada lokasi tersebut (Gambar 7).

Box culvert ini dirancang dengan kemiringan dasar sebesar 0,5% (0,005) guna mempertahankan kecepatan aliran yang memadai dan mencegah sedimentasi dalam saluran. Permukaan saluran menggunakan material beton dengan koefisien kekasaran Manning sebesar 0,03, yang mencerminkan tingkat kekasaran yang rendah dan mendukung kelancaran aliran.

- Q50 = 3.25 m³/s
- Desain *Box culvert* = lebar 2 m dan tinggi 2 m
- Kemiringan *Box culvert* 0.5% atau 0.005
- Koefisien manning/kekasaran *box culvert* = 0.03 (beton)

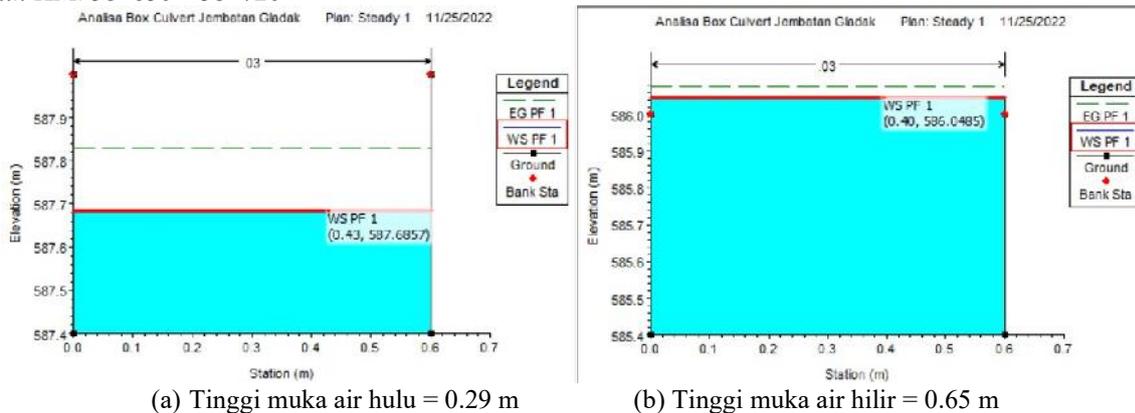
Gambar 8. Profil Melintang *side drain* ukuran 0.6 x 0.6 m

Pada Gambar 8 dan Gambar 9 hasil analisis profil melintang menunjukkan bahwa pada side drain berukuran 0,6 x 0,6 m, tinggi muka air meningkat dari 0,29 m di hulu menjadi 0,65 m di hilir, mengindikasikan akumulasi aliran atau hambatan dalam saluran. Sementara itu, pada *box culvert* berukuran 1 x 1 m di KM 58+720, tinggi muka air naik dari 0,20 m di

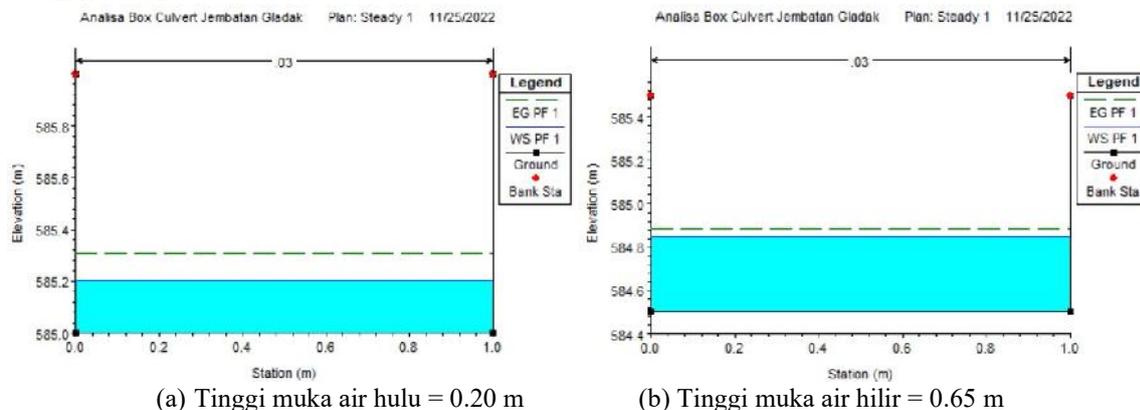
Gambar 9. Profil Melintang *box culvert* ukuran 1x1 m

hulu menjadi 0,65 m di hilir, menunjukkan kondisi serupa. Perbedaan signifikan antara muka air hulu dan hilir menunjukkan perlunya evaluasi kapasitas saluran dan *culvert* untuk mencegah genangan serta mendukung kelancaran sistem drainase, terutama di wilayah rawan longsor.

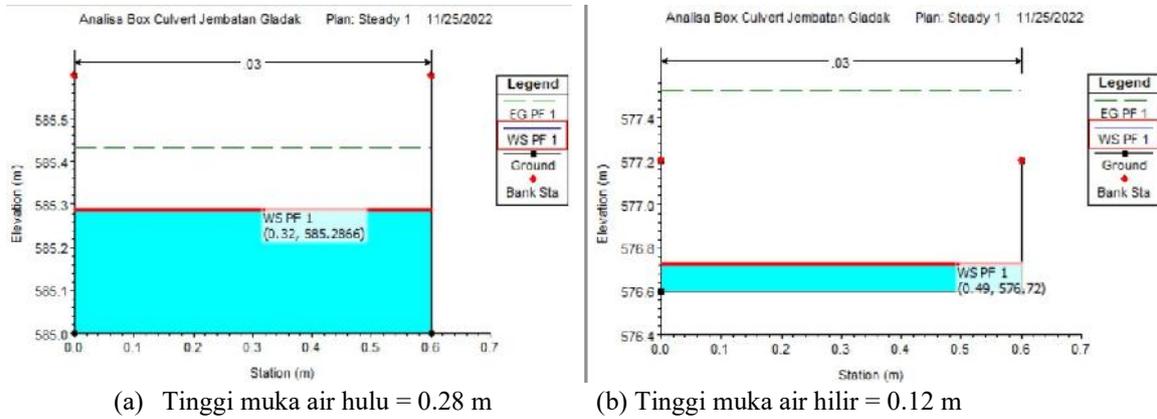
Gambar 10. Profil Melintang *side drain* ukuran 0.6x0.6

Berdasarkan hasil simulasi hidraulik pada Gambar 10 dan Gambar 11 segmen saluran dan struktur perlintasan di KM 58+720 hingga KM 58+820, diperoleh informasi

penting terkait kinerja sistem drainase eksisting. Dua komponen utama yang dianalisis adalah *side drain* berukuran 0,6 x 0,6 meter dan *box culvert* berukuran 2 x 2

meter. Pada saluran side drain, tinggi muka air di hulu tercatat sebesar 0,28 meter, sedangkan di hilir mengalami penurunan menjadi 0,12 meter, sebagaimana ditunjukkan pada Gambar 10. Penurunan ini menandakan bahwa aliran air dapat mengalir secara lancar dari hulu ke hilir tanpa terjadi hambatan berarti, serta kapasitas saluran dianggap memadai untuk mengakomodasi debit yang mengalir.

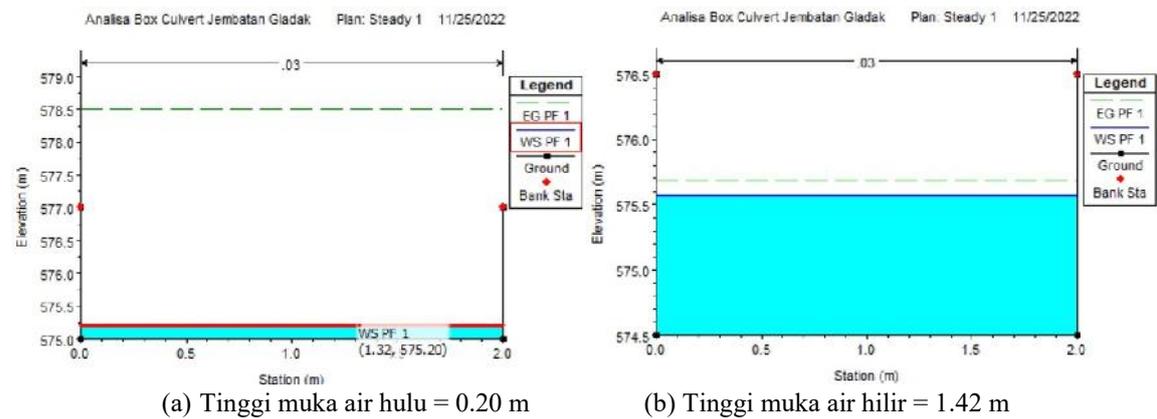
Gambar 11. Profil Melintang *box culvert* ukuran 2x2 m

Sebaliknya, hasil analisis *box culvert* pada Gambar 11 menunjukkan adanya perbedaan signifikan antara tinggi

muka air hulu dan hilir. Tinggi muka air di hulu sebesar 0,20 meter, namun meningkat drastis di hilir hingga mencapai 1,42 meter. Kenaikan yang cukup tajam ini mengindikasikan kemungkinan terjadinya hambatan aliran, baik karena perubahan geometri saluran, sumbatan pada hilir, atau kapasitas yang tidak proporsional terhadap debit aliran

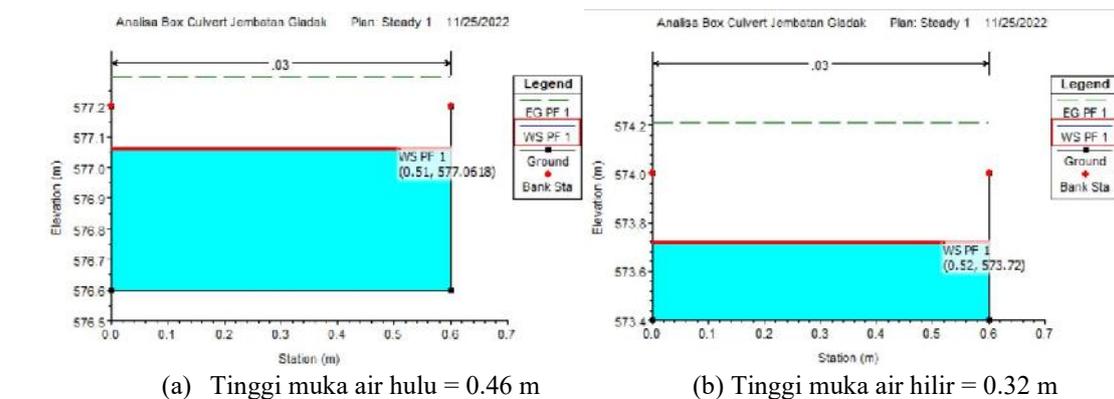
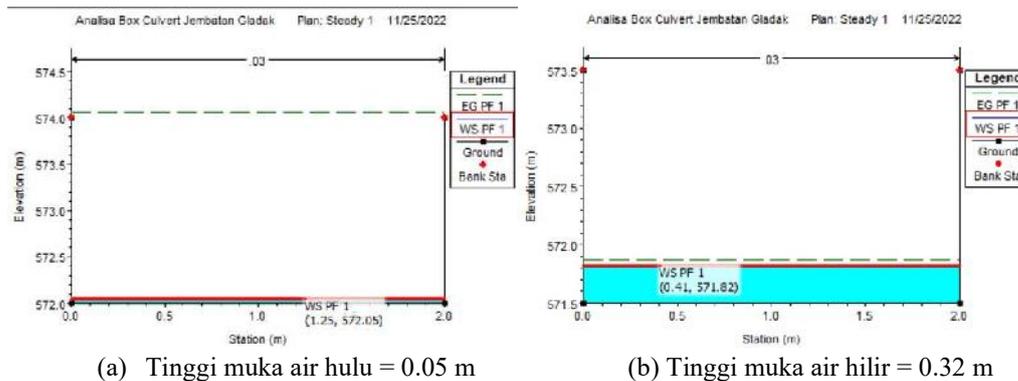
Pada segmen KM 58+820 hingga KM 58+870, dilakukan analisis terhadap kondisi hidraulik saluran sisi (*side drain*) berukuran 0,6 x 0,6 meter dan *box culvert* berukuran 2 x 2 meter guna menilai kinerja sistem drainase terhadap debit aliran yang terjadi. Hasil simulasi menunjukkan bahwa pada *side drain*, tinggi muka air di hulu mencapai 0,46 meter, sedangkan di hilir menurun menjadi 0,32 meter (Gambar 12). Hal ini menunjukkan bahwa aliran air masih dapat mengalir secara efektif, walaupun terdapat elevasi muka air yang cukup signifikan pada bagian hulu.

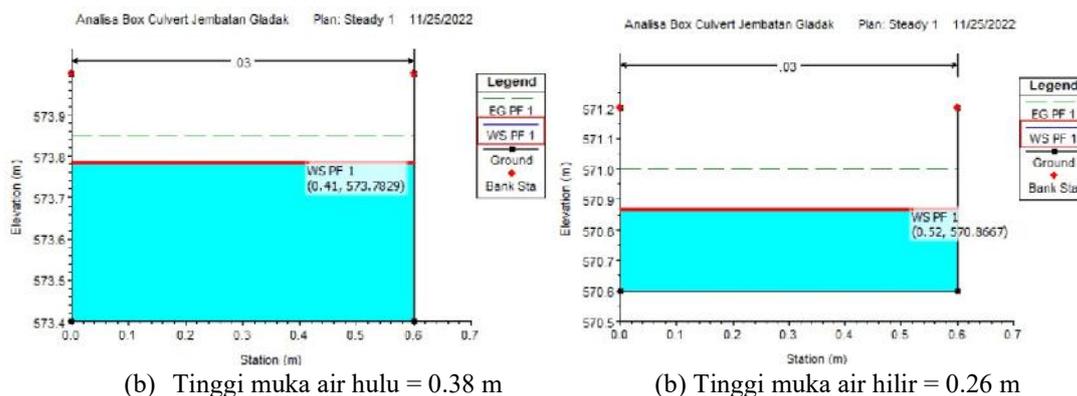
Gambar 14. Profil Melintang *side drain* ukuran 0.6x0.6

Pada segmen KM 58+870 hingga KM 59+020, dilakukan analisis terhadap saluran sisi (*side drain*) dengan dimensi 0,6 x 0,6 meter dan *box culvert* berukuran 2 x 2 meter guna menilai efektivitas sistem drainase dalam mengalirkan debit air hujan. Hasil simulasi menunjukkan bahwa pada *side drain*, tinggi muka air di hulu sebesar 0,38 meter, sementara di hilir turun menjadi 0,26 meter (Gambar

14). Penurunan muka air tersebut menunjukkan adanya kapasitas aliran yang memadai, serta tidak terjadi sumbatan signifikan yang dapat menahan aliran air.

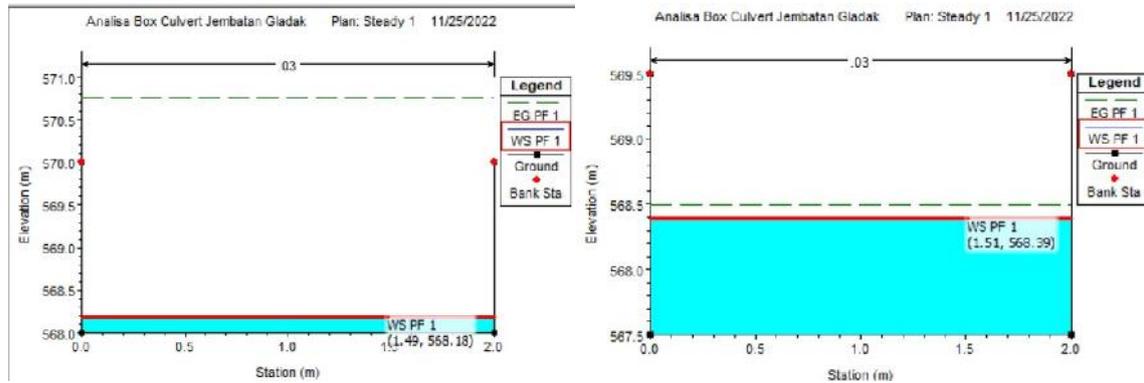
Gambar 15. Profil Melintang *box culvert* ukuran 2x2 m

Sementara itu, pada *box culvert* berukuran 2 x 2 meter (Gambar 15), tinggi muka air di hulu tercatat sebesar 0,18 meter, namun meningkat cukup signifikan menjadi 0,89 meter di hilir. Kenaikan muka air di hilir mengindikasikan

adanya potensi penumpukan aliran atau hambatan aliran di sisi hilir saluran, yang perlu mendapatkan perhatian lebih lanjut agar tidak menimbulkan genangan atau kerusakan infrastruktur di masa mendatang.

(a) Tinggi muka air hulu = 0.18 m

(b) Tinggi muka air hilir = 0.89 m

Karena penampang muka air basa yang dihitung oleh program HEC-RAS 5.0.7 melebihi dari nilai elevasi permukaan air kritis bahwa saluran sudah mengalami peringatan banjir yang terjadi sehingga diperlukan upaya perbaikan saluran untuk mengendalikan banjir [17].
